→ PRESSEMITTEILUNG

Feuchtes Erdgeschoss saniert mit *epasit*

Wenn die Tapete von der Wand fällt

Ammerbuch, 17.01.2012. Feuchteschäden an der Innenseite der Außenwände machten in einem Wohnheim bei Bremen eine Sanierung nötig. Abgedichtet wurde im Sommer 2011 von außen und an der unzugänglichen Giebelseite von innen. Mit einer Horizontalsperre stellte der Verarbeiter zuvor sicher, dass Feuchtigkeit nicht weiter im Mauerwerk aufsteigen kann.

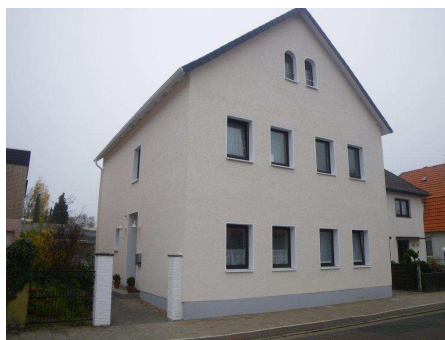
1) Das Haus nach der Sanierung

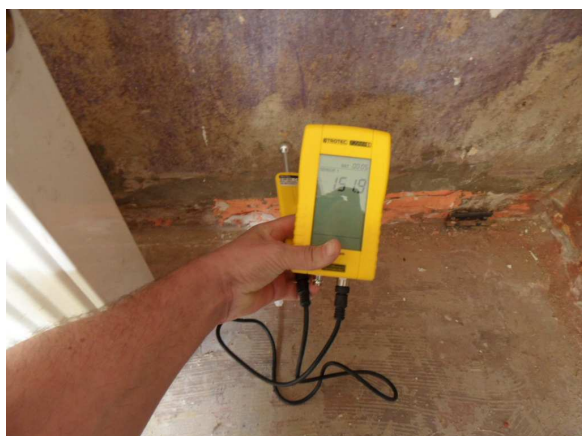
2) Messungen zeigten: Die Außenwände waren mit Feuchtigkeit belastet.

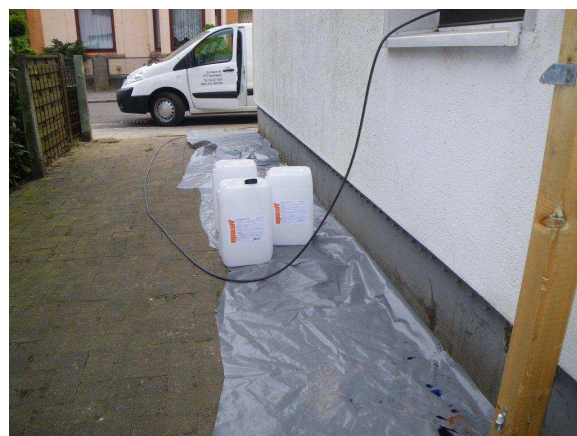
3) Horizontalsperre mit Mauersanit flüssig

Aufsteigende und kapillar wandernde Feuchtigkeit im Mauerwerk wurde zunächst durch das Einbringen einer Horizontalsperre verhindert (Bild 3). Mit speziellen Injektionspackern und der Druckinjektage der flüssigen Mauersanit-Lösung „msf“ von epasit konnte diese besonders schnell und materialsparend erstellt werden. Im Sockelbereich innen wurden Putz- und Mörtelreste abgeschlagen, anschließend der Haftspritzbewurf aufgebracht (Bild 4 & 5). Auf diese Grundierung wurde ein Sanierputz aufgebracht, der dank hohem Porenvolumen und geringer Saugfähigkeit bei gleichzeitig guter Wasserdampfdurchlässigkeit die Austrocknung des Mauerwerks begünstigt. Die eingesetzten Baustoffe sind Teil eines langzeitbewährten Saniersystems und erfüllen die Auflagen der WTA, des Denkmalschutzes und der DIN EN 998-1.

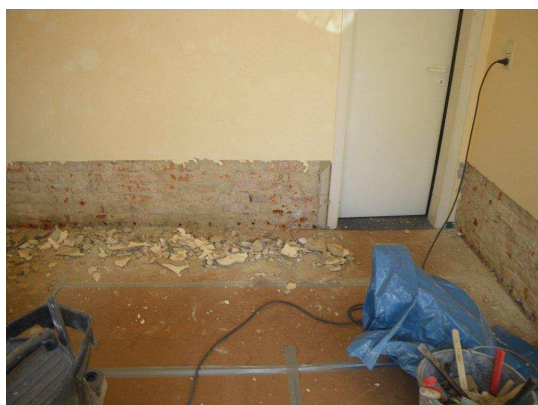
4) Putz und Mörtel im Sockelbereich entfernt

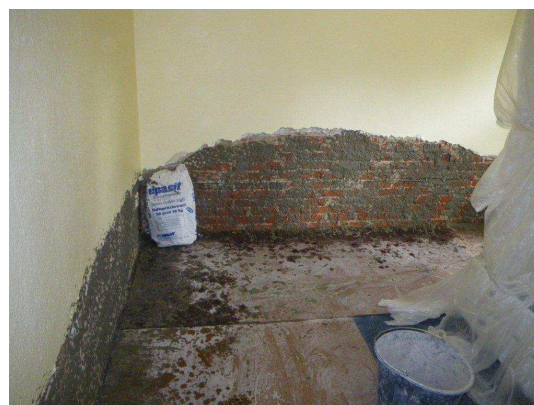
5) Grundierung mit epasit Haftspritzbewurf

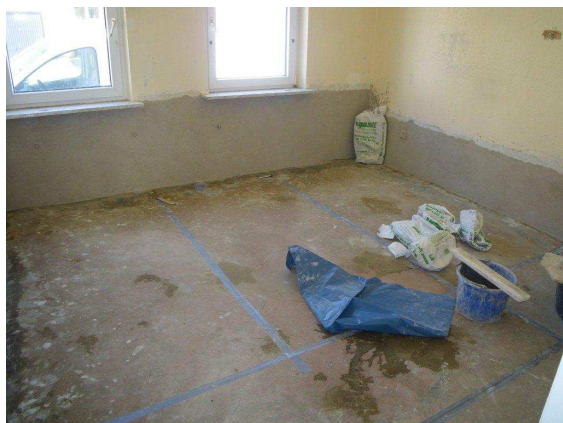
6) Verputzt mit Sanierputz-WTA

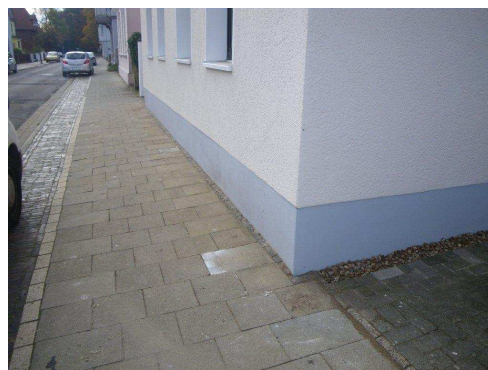
7) Saniert und verputzt: Sockel Außenansicht
