30 Tonnen epasit Sanierputz verarbeitet

Historisches Kornhaus in der Schweiz saniert

Ammerbuch/Burgdorf, 16.12.2014. Mehr als 30 Tonnen Sanierputz waren nötig zur Generalsanierung des 1770 in Burgdorf bei Bern erbauten Kornhauses. Bis 2005 war darin ein Museum für Volkskultur untergebracht, danach stand das Haus in der Altstadt leer – Mauerwerk und Fassade verfielen zusehends. Nach der Sanierung wird hier nach alter Tradition Bier gebraut.

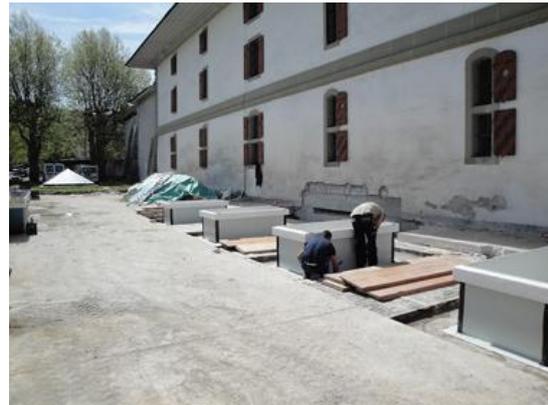
Bild 2: Während der Sanierungsarbeiten in Burgdorf

Im Jahr 2012 wurde mit der Sanierung der Fassaden begonnen. Das erfahrene Sanierungsunternehmen Mibatech AG aus Lützelflüh entfernte den maroden Altputz und brachte halbdeckenden Haftspritzbewurf auf. Danach folgte eine mindestens 20 mm starke Schicht Sanierputz „epasit MineralSanoPro Ipff“. Dieser basiert auf Weißzement und wurde als erster Sanierputz von der WTA (Wissenschaftlich-Technische Arbeitsgemeinschaft für Bauwerkserhaltung und Denkmalpflege) zertifiziert. Insgesamt kamen mehr als 30 Tonnen Sanierputz zum Einsatz. Nach abschließendem Deckanstrich mit der wasserdampfdurchlässigen Silikonharzfarbe von epasit erstrahlt das Gebäude nun wieder. Die Sanierung wurde fachlich begleitet durch den epasit-Experten Martin Hirsch.

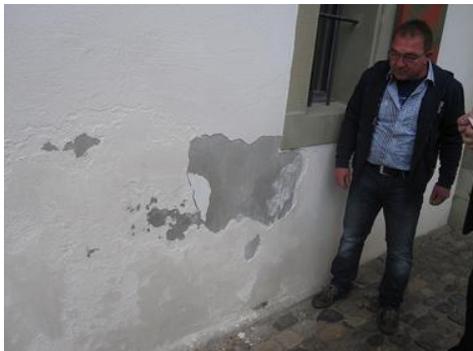
Nachdem das Museum 2005 aus finanziellen Gründen schloss, verfiel die Bausubstanz des nun leer stehenden Gebäudes zunehmend. Auch die Außenfassaden zeigten erhebliche Mauerwerksschäden aufgrund von Feuchte und Salzbefall. Die Rettung für das zentral gelegene historische Kornhaus gelang erst, als die ortsansässige Brauerei durch einen Parlamentsbeschluss der Stadt Burgdorf vom Mai 2011 die Möglichkeit erhielt, eine umfangreiche Generalsanierung zu veranlassen.

Bild 3: Der ausführende Unternehmer T. Liechti begutachtet die Schäden an der Fassade

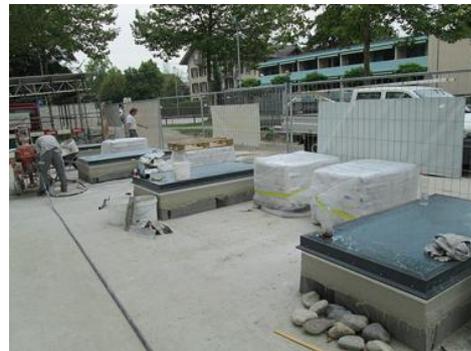
Bild 4: Mehrere Paletten Sanierputz kamen zum Einsatz

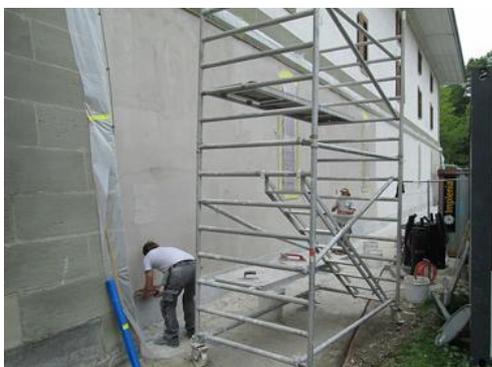
Bild 5: Sanierputz wird aufgezogen

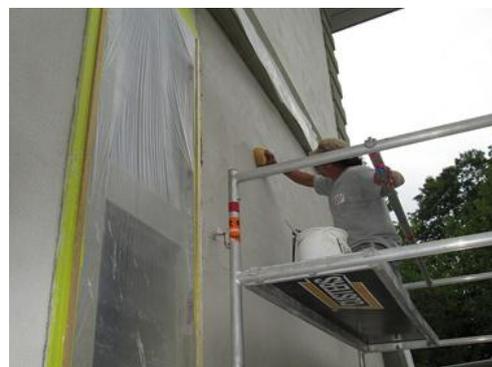
Bild 6: Der Sanierputz wird geglättet

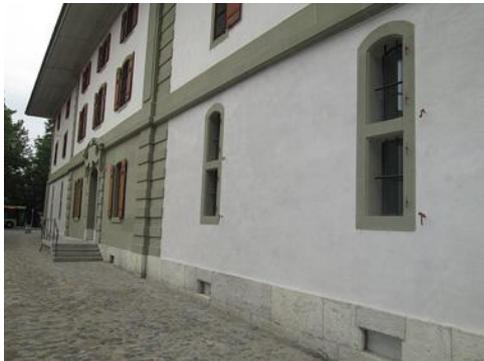
Bild 7: Das historische Kornhaus nach der Sanierung

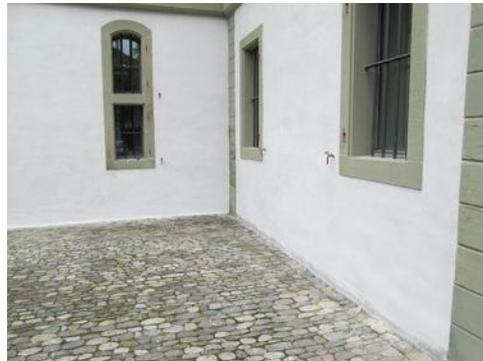
Bild 8: Detailansicht des sanierten Gebäudes
