500 Jahre altes Gemäuer energetisch saniert

Ein Denkmal wird gedämmt

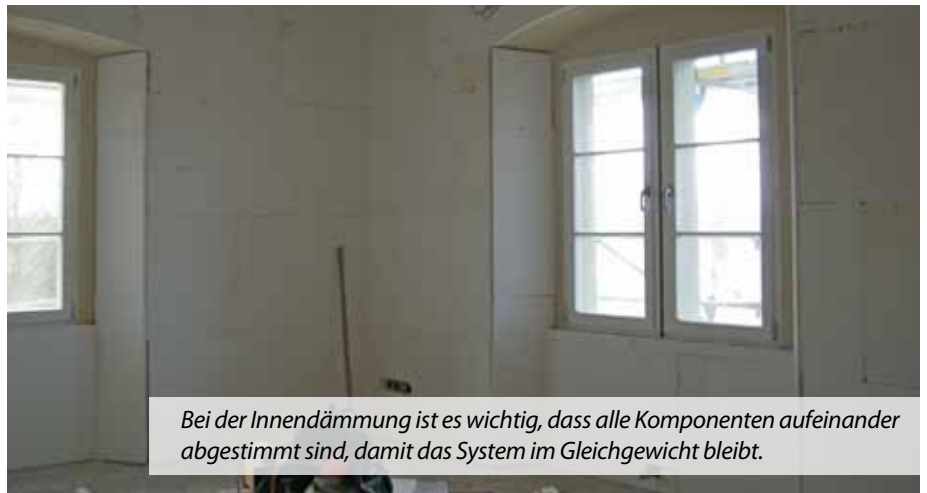
Bei der Innendämmung ist es wichtig, dass alle Komponenten aufeinander abgestimmt sind, damit das System im Gleichgewicht bleibt.

Die Fundamente beider Gebäude bestehen aus bis zu 70 Zentimeter dicken Natursteinmauern, der Oberbau ist in Ziegelbauweise erstellt worden. „Wir mussten eine komplett neue Dämmung für sämtliche Wände und das Dach installieren“, erläutert Architekt Martin. Ein Bauphysiker erstellte im Vorfeld der Sanierung ein Gutachten und empfahl das Dämmsystem der Firma Epasit, dessen Werte genau zu den Anforderungen in Markdorf passten. Durch die aufeinander abgestimmten

Komponenten sanken die Energiekosten, und ein gesundes Wohnklima entstand. Die Alkalität der verwendeten Calciumsilikatplatten verhindert neue Feuchtigkeitsschäden langfristig. Darüber hinaus sind die Platten nicht brennbar und erhöhen so die Sicherheit der betagten Gemäuer. Verarbeitet wurden 500 Quadratmeter Epatherm-Calciumsilikatplatten in einer Stärke von 50 Millimetern.

Die Sanierung alter Gemäuer erfordert stimmige Materialkomponenten und große Sorgfalt. Der verantwortliche Verarbeiter Elmar Bechinger erklärt: „Ein geschmeidiges, handliches Material war in diesem Fall sehr wichtig, weshalb die Wahl auf das Dämmsystem von Epsit fiel.“ Nach Beginn der Arbeiten zeigte sich, dass der ursprüngliche Putz mürber war als angenommen, er musste großflächig abgetragen werden, um einen haftbaren Untergrund zu schaffen. Bis zu 4 Zentimeter Kalkputzaufbau verwendete der Stuckateur auf ungleichmäßigen Mauerpartien. Die aufgeklebten Calciumsilikatplatten verstrich man mit dem dazuge-

hörigen Spachtelreibputz, abschließend wurde ein feiner Oberputz aufgebürstet und mit reiner Silikatfarbe gestrichen. „Alle Komponenten müssen aufeinander abgestimmt sein, damit das System im Gleichgewicht bleibt“, erläutert Bechinger.

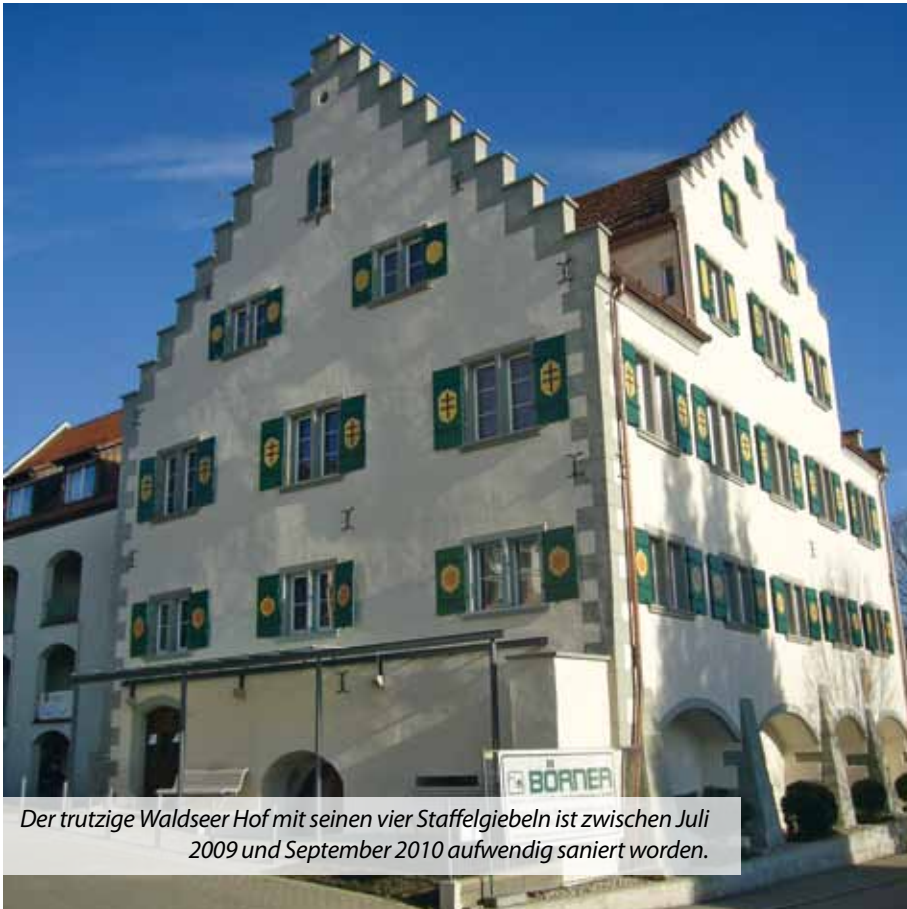
Der trutzige Waldseer Hof mit seinen vier Staffelgiebeln ist zwischen Juli 2009 und September 2010 aufwendig saniert worden.

Der trutzige Waldseer Hof mit seinen vier Staffelgiebeln umfasst 735 Quadratmeter Fläche, verteilt auf zwei Stockwerke,

Dachgeschoss und Gewölbekeller. Wie das benachbarte Alte Kloster steht er unter Denkmalschutz, eine Außendämmung war somit ausgeschlossen. Saniert wurde zwischen Juli 2009 und September 2010 für rund 1,4 Millionen Euro. Das Denkmalamt wurde von Beginn an in die Umnutzung involviert, die Zielsetzung war, die bestehende Bausubstanz so weit wie möglich zu erhalten. Bei der Sanierung hatte die energetische Verbesserung der Gebäudehülle oberste Priorität. Die Außenwände wurden von innen gedämmt, außerdem die Decken zum Keller und Dachraum hin.
